# GLASORA

KRITÉRIÁ  
VIZUÁLNEJ KVALITY  
IZOLAČNÝCH SKIEL

Tento dokument stanovuje správny postup vizuálnej kontroly skla, ktorá slúži na odhalenie prípadných výrobných chýb. Nájdete tu odpovede na celý rad otázok, ktoré zákazníci často kladú pred, počas, alebo po montáži izolačných skiel.

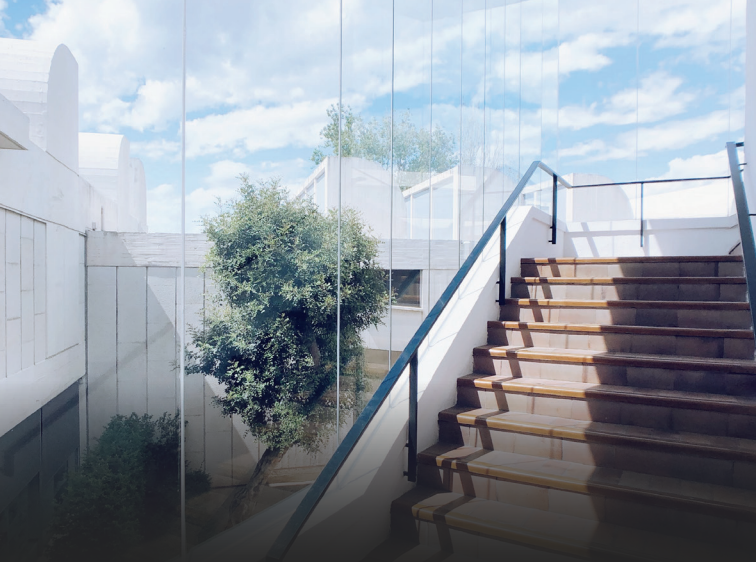
Na sklo sa pozerajte vždy vo vertikálnej polohe a v pravom uhle ( $90^\circ$ ) - to sa týka povrchu skla, ktorý vidíme zvnútra miestnosti. Postavte sa asi 3 m od kontrolovaného skla. Vizuálne posúdenie vykonávajte v podmienkach difúzneho denného svetla (napr. zatiahnutej oblohy), bez priameho slnečného žiarenia alebo umelého osvetlenia.

Počas vizuálnej kontroly je potrebné pozeráť sa cez sklo nie na jeho povrch. Každá chyba skla by mala byť odhalená v priebehu 60 sekúnd. Ak nie je chyba viditeľná pri pohľade cez sklo z určenej vzdialenosti alebo si nevšimnete chybu počas 60 sekúnd, má sa za to, že chyba nie je viditeľná alebo nepredstavuje pre užívateľov rušivý element. Nie všetky viditeľné chyby skla vyžadujú jeho výmenu. Pri vykonávaní vizuálnej kontroly nesmiete používať žiadne zväčšovacie prostriedky alebo zdroje silného svetla (napr. halogénové lampy či reflektory). Všetky chyby by mali byť rýchlo a ľahko viditeľné zo vzdialenosti najmenej 3 m od skla. Po objavení chyby je potrebné pomocou správneho meradla (pravítko/zvinovací meter) túto chybu odmerať a následne nameranú hodnotu porovnať s údajmi uvedenými v príslušnej tabuľke v tomto dokumente.

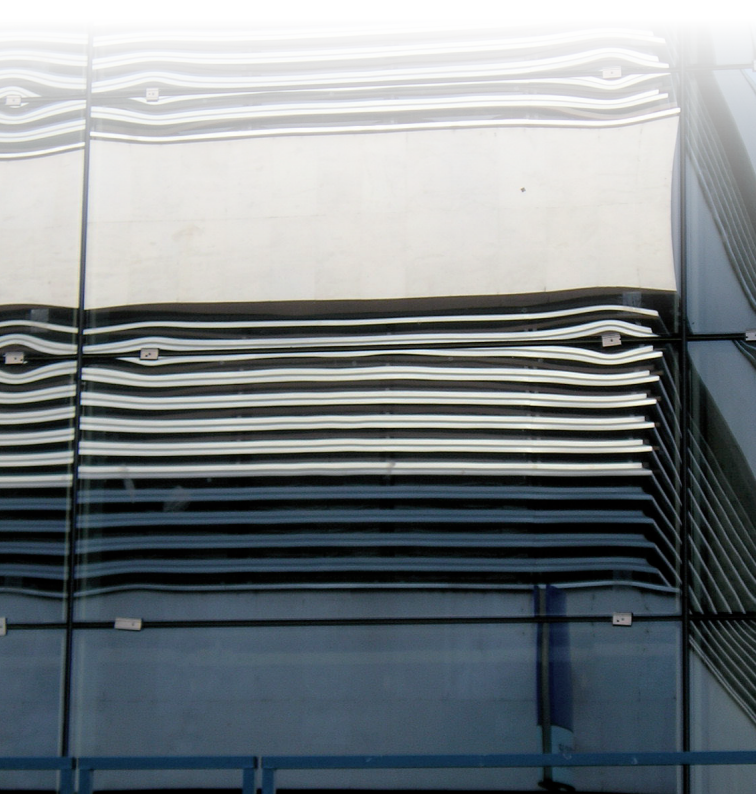
## 5) Efekt izolačného skla

Izolačné sklo má uzatvorený objem vzduchu/plynu, ktorého stav je určený barometrickým tlakom vzduchu, polohou výrobného podniku a teplotou vzduchu v dobe výroby. Po zabudovaní izolačných skiel v iných nadmorských výškach, pri zmenách teploty, pri klesaní tlaku, vznikajú krátkodobé konkávne alebo konvexné prehnutia jednotlivých tabúl skla a tým i optické skreslenia. V rôznej miere sa môžu vyskytnúť taktiež viacnásobné zrkadlenia na povrchu.

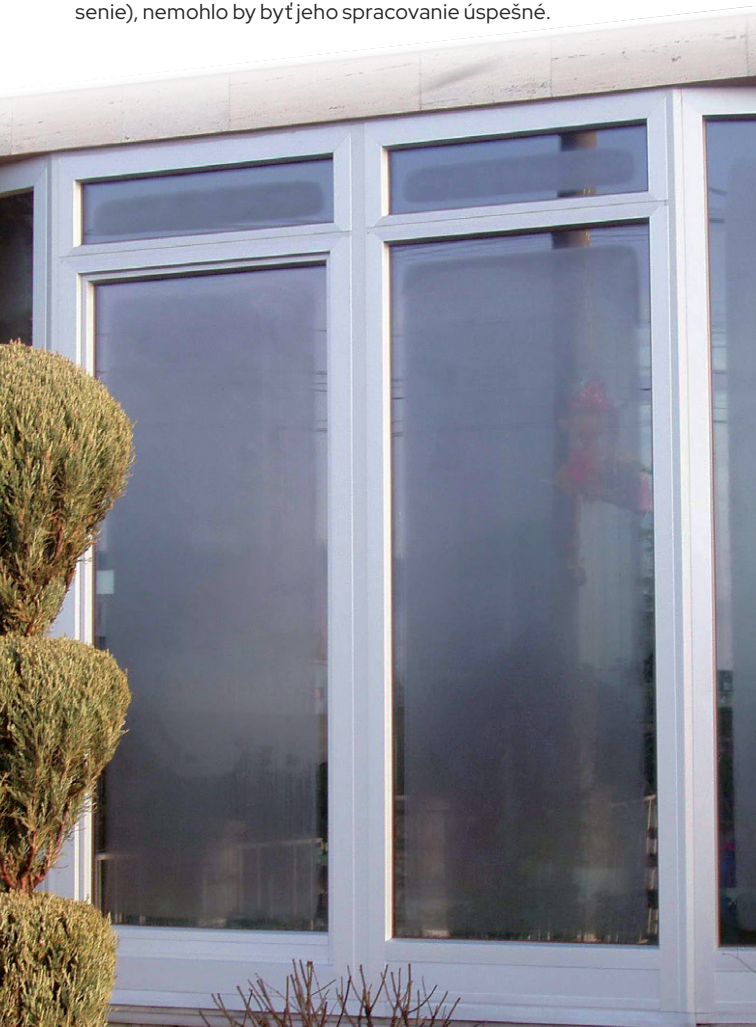
## 10) Prasklina v skle

Preťaženie skla za použitia sily z dôvodu nárazu, tepelným napätím, pohybmi konštrukcie rámu prípadne kontaktom s konštrukciou, môže viesť k lomu skla, ktorý nie je záručnou chybou. Pokiaľ by bolo pnutie skla prítomné už pri jeho spracovaní (rezanie, brúsenie), nemohlo by byť jeho spracovanie úspešné.

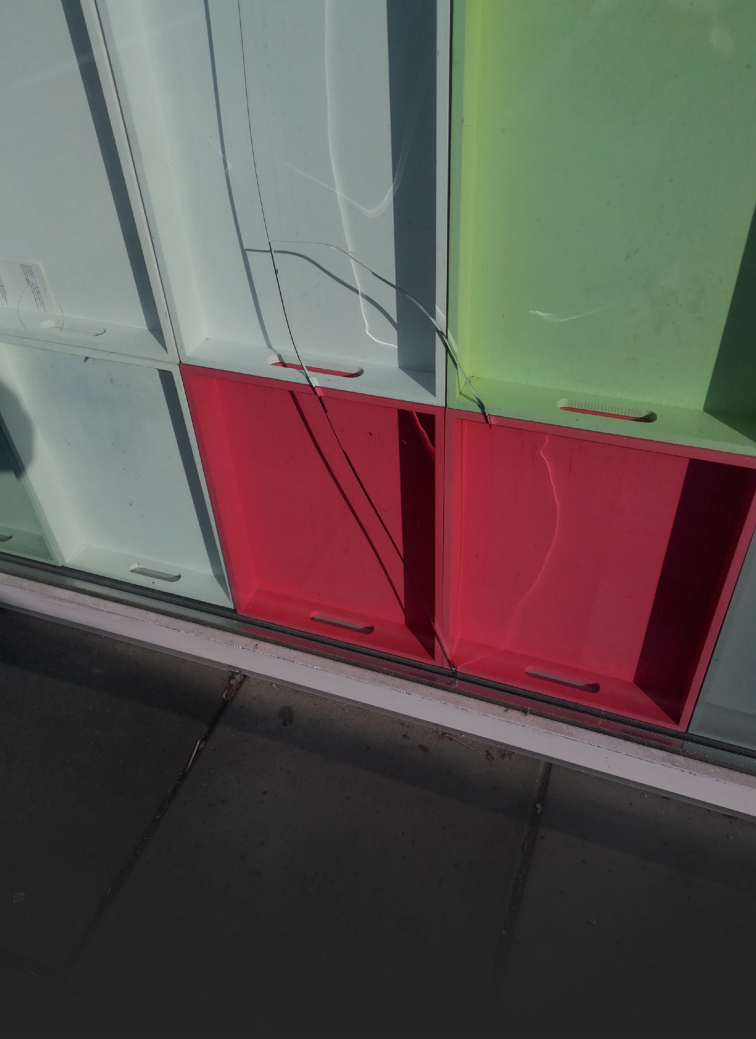
## 11) Samovol'ný lom tepelne tvrdeného bezpečnostného skla (ESG)

K samovol'nému lomu tepelne tvrdeného skla môže dochádzať úplne náhodne a to aj po veľmi dlhom období (rokoch) od jeho výroby a inštalácie. Dochádza k nemu úplne samovoľne, bez akéhokoľvek pôsobenia vonkajších síl. Príčinou spontánneho (samovoľného) lomu je prítomnosť kritického sulfidu nikelnatého (NiS) v skle. Štatisticky dochádza k samovoľnému lomu u 3 % inštalovaných tepelne tvrdených skiel, čo vyvoláva nielen veľké bezpečnostné riziko pre osoby, ale spôsobuje aj významné finančné škody. Riešením ako odstrániť nebezpečenstvo samovoľného lomu u tepelne tvrdeného skla je tzv. Heat Soak Test (HST). Ide o skúšku prehrievaním (tiež skladovaním za horúca) definovanú STN EN 14179-1 a 2, čím vznikne tzv. „Prehrievané (HST) tepelne tvrdené sodnovápenatokremičité bezpečnostné sklo“, ktoré má známu úroveň zvyškového rizika samovoľného lomu spôsobeného možnou prítomnosťou inklúzií kritického sulfidu nikelnatého. Štatisticky podložené riziko tepelne tvrdených skiel po HST nesmie byť väčšie ako jeden lom na 400 ton skla, tj. cca 0,025 %.

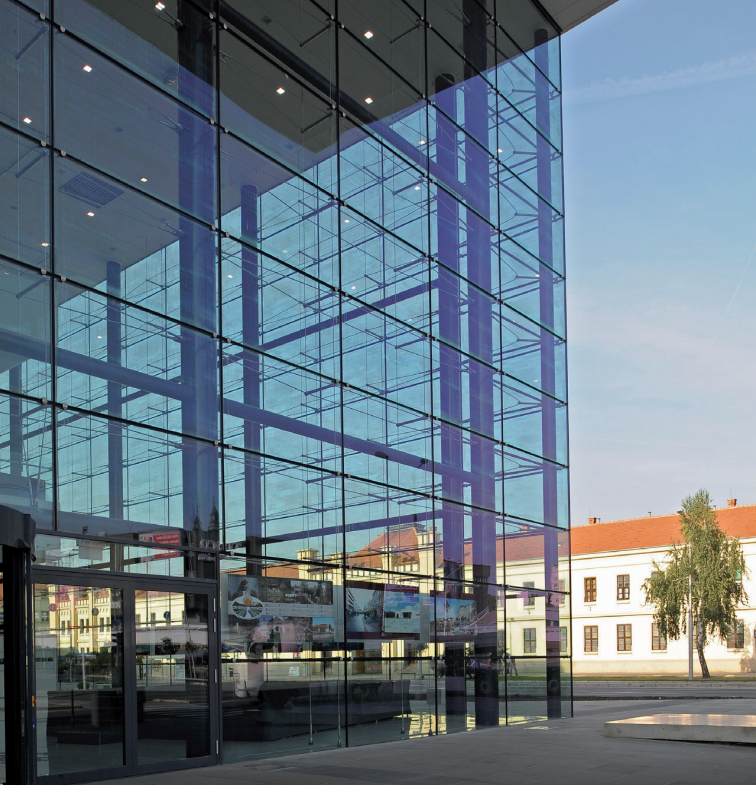
## 12) Tepelný lom

K rozbitiu skla v dôsledku termálneho šoku dochádza v prípade, že na chladenom sodnovápenatokremičitom skle (tepelne nespracovanom) sú dve rôzne miesta s veľkým teplotným rozdielom cca 40 °C. Termálny šok je charakteristický svojím lomom na skle. Lom je obvykle vedený z hrany skla a je kolmý na hranu skla. Za rizikové je nutné považovať olepovanie skiel rôznymi fóliami, zatienenie skiel rôznymi predmetmi (nábytok, čiastočne stiahnuté žalúzie, závesy atď.). Tiež je treba predchádzať situáciám brániacim voľnému prúdeniu vzduchu medzi sklom a miestnosťou. Posudzovanie rizika výskytu tepelného namáhania musí vykonať projektant.
